Projeto: Sensor de quebra da Shoe Press (XS585)		Nº: Investimento 630	
Área: Máquina IV	BU: 311223	Conta: DSA23-002-11-1331.015	Solicitante: Claudemir / Tatiana
Período do projeto: 02/11 a 09/11		Data: 27/09/11	Revisão: 00
Elaborado: Gustavo Martins Galli		Data: 29/09/11	
Revisado: Rogério Rodrigues

1 – Descrição Resumida do Projeto

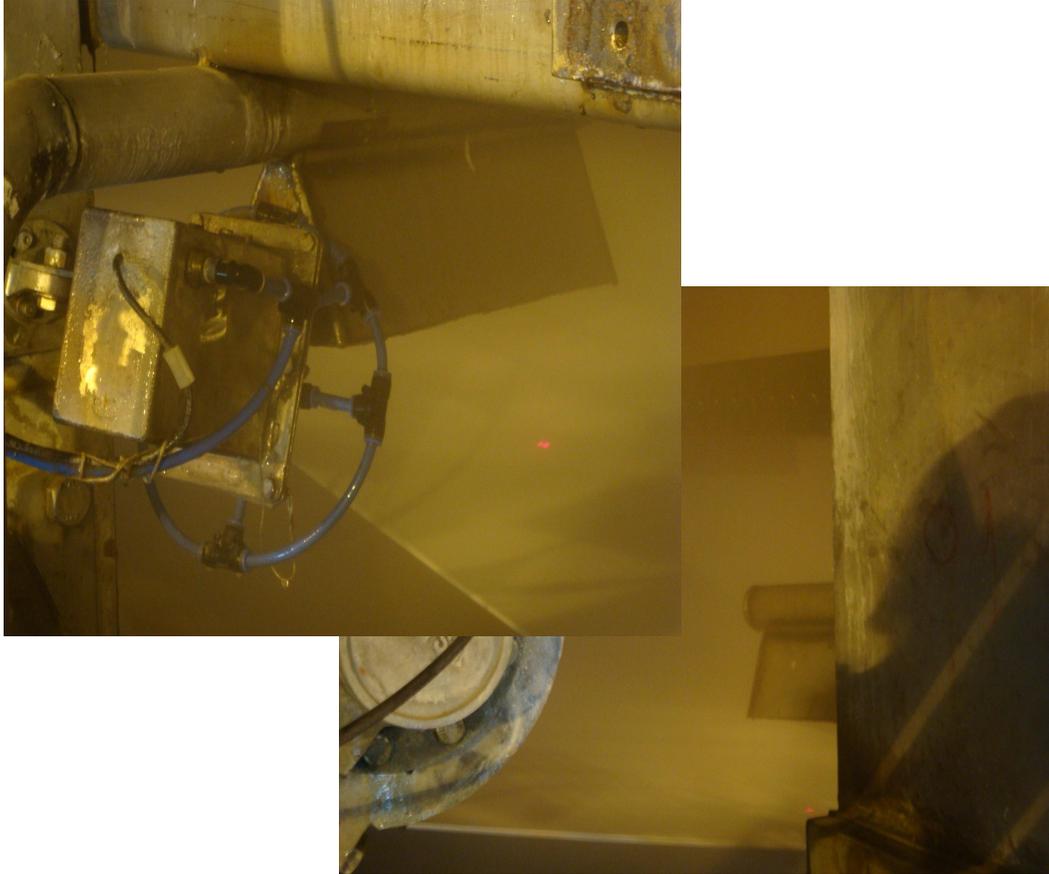
Figura 2 – Passo entre Prensa Combinada e a Prensa Sapata (Shoe Press).

Inicialmente o sensor para detecção de quebra de folha na entrada da Shoe Press (324.XS.585) sofria interferências advindas das névoas de vapor, umidade, bem como altas temperaturas presente em sua região de trabalho, conforme ilustrado na Figura 2.

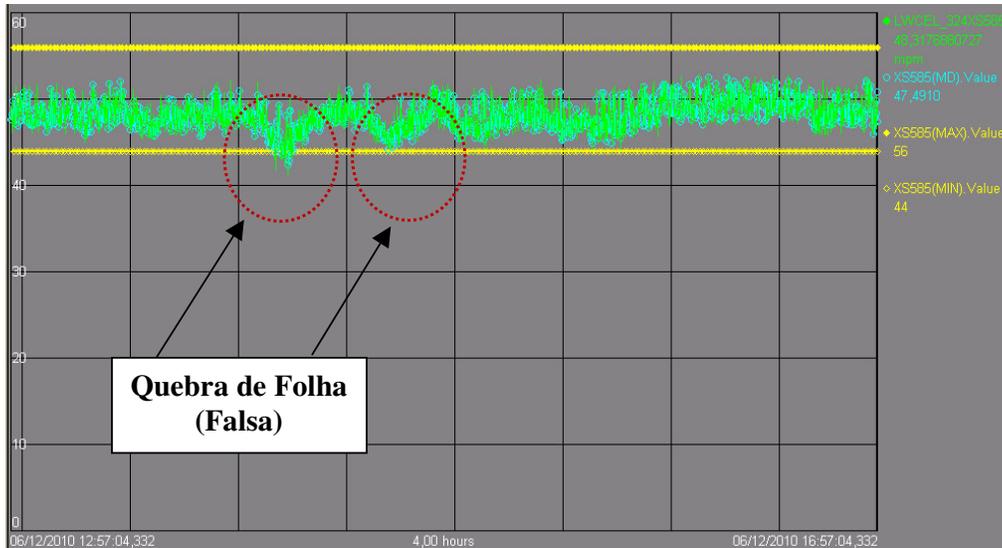
Figura 3 – Trend 324.XS.585 (06/12/2010).

Erros de leitura ocasionados pelas referidas interferências podiam proporcionar sinais de quebra de folha falsos, como pode ser visto na Figura 3, o que consequentemente acarretam paradas indevidas da Máquina IV e levavam a perda de credibilidade do sistema de intertravamento.

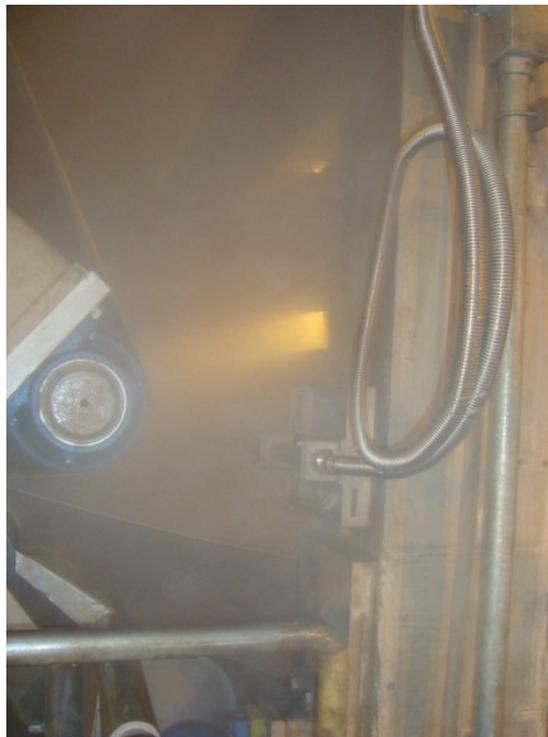
Figura 4 – Probe de medição isolado.

O novo detector de quebra foi instalado com toda parte eletrônica isolada (fora do ponto de medição) diminuindo a probabilidade de interferências que depreciem o equipamento ou mesmo a qualidade/confiabilidade de seu sinal (Figura 4).

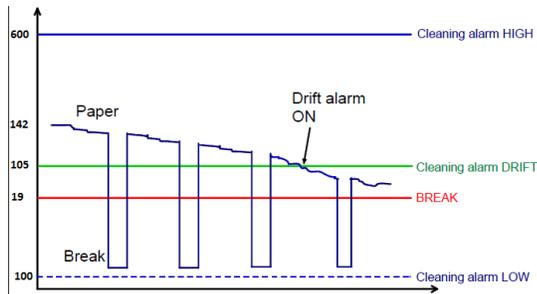
Figura 5 – Parâmetros antes 16/08/2011.

Durante o período de testes (90 dias) o equipamento apresentou apenas um sinal de quebra de folha falso, o que demandou sua recalibração no dia 16/08/2011 pela própria ENGINSTREL.

O valor para LOW ALARM LIMIT estava muito alto, o que antecipava a quebra e originou o alarme falso, como mostra Figura 5 abaixo.

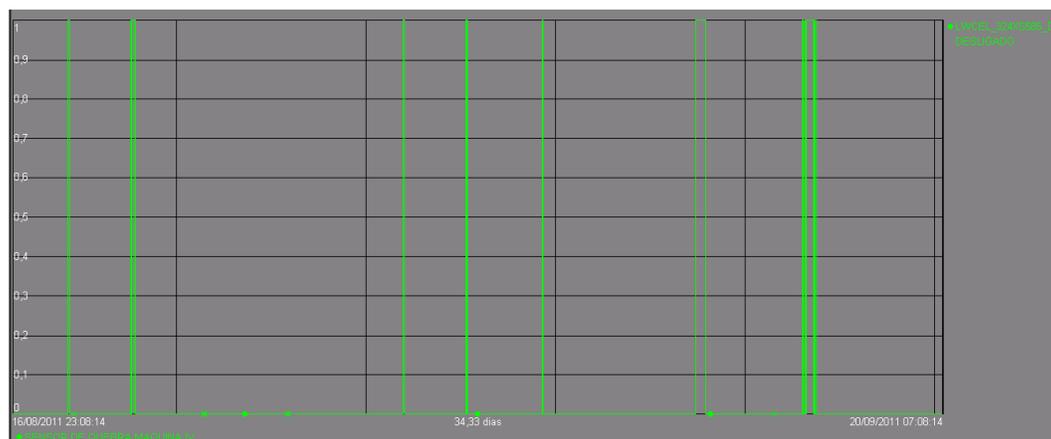
Figura 7 – Trend 324.XS.585 (16/08/2011 a 20/09/2011).

A Figura 7 ilustra os sinais registrados pelo novo detector de quebras em seu período de testes (após recalibração).

Todos os registros de quebras de folhas foram reais conforme constatação junto ao relatório operacional (Tabela I) do período.
