Projeto: Sensor de quebra da Shoe Press (XS585)		Nº: Investimento 630	
Área: Máquina IV	BU: 311223	Conta: DSA23-002-11-1331.015	Solicitante: Claudemir / Tatiana
Período do projeto: 02/11 a 09/11		Data: 27/09/11	Revisão: 00
Elaborado: Gustavo Martins Galli		Data: 29/09/11	
Revisado: Rogério Rodrigues

1 – Descrição Resumida do Projeto

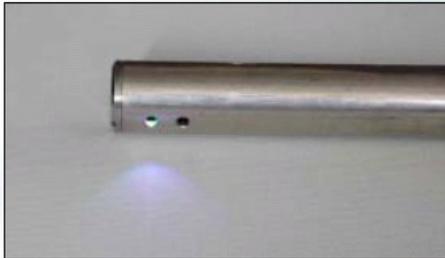
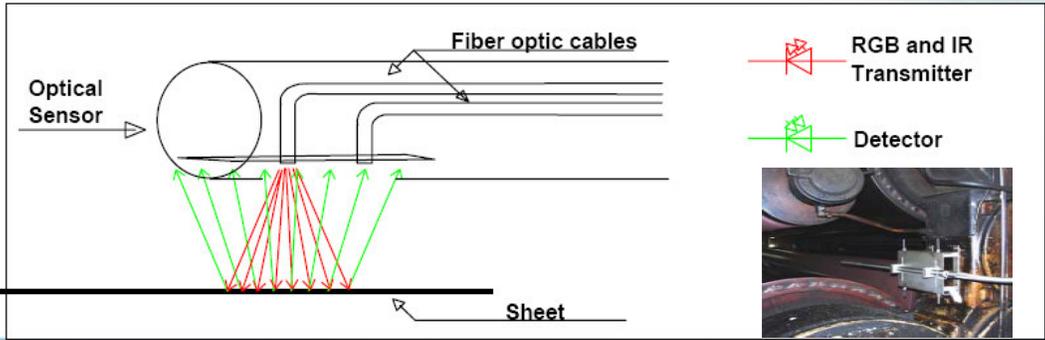
Figura 1 – Fiber Optic Sheet Break Detector.

Para tal, desenvolveu-se o estudo, a implantação e testes de um novo detector de quebra de folha em fibra óptica (*RGB light source and infra-red*) preparado para trabalhar nas condições operacionais atuais de alta temperatura, umidade e presença de névoas (Figura 1).
